# 国道232号道路法面 カシワによる植栽試験

萌州建設（株）

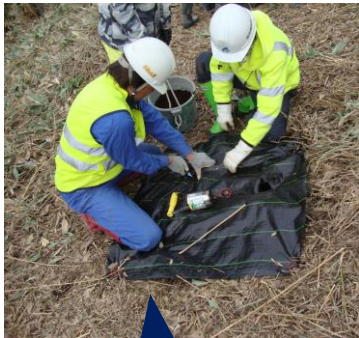
植栽状況

- ① 斜面のササ類を刈る
- ② 防草シートを貼る
- ③ カシワを植栽する  
(防草シートの穴、雪崩防止杭の下)

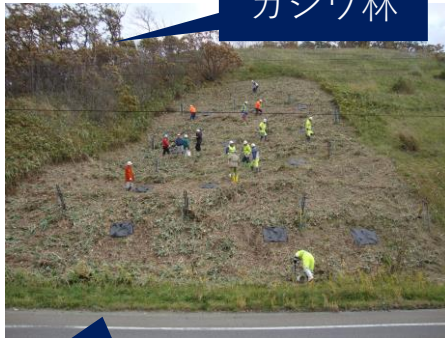
斜面の植栽試験状況

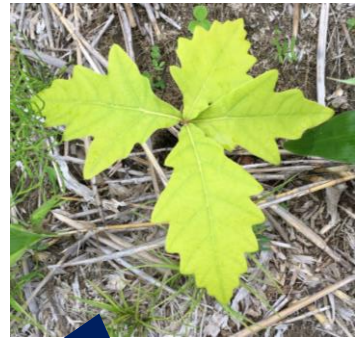
2020年6月の発芽状況

| 項目 | 2020年 | 2022年 |
|---|---|---|
| 2019年 播種 243粒 | 17本／243粒 (7%) | 12本成長<br>1ポット2本成長 |

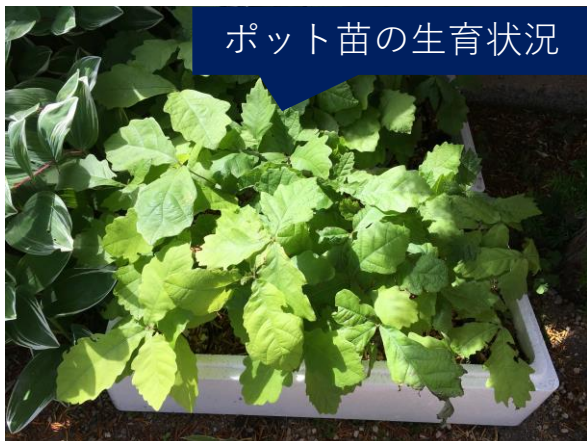
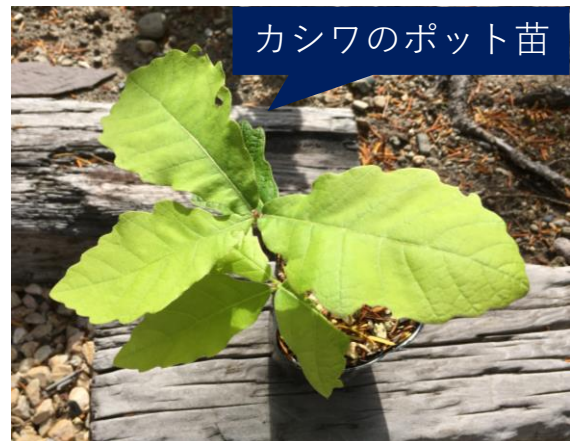
- ① 実生苗に印をつけ、ダメージを与えぬようにササ類を刈る
- ② カシワのポット苗を植栽する (雪崩防止杭の周囲と防草シート内)
- ③ 植栽したポット苗に印をつけ、実生苗とポット苗の位置を記録する

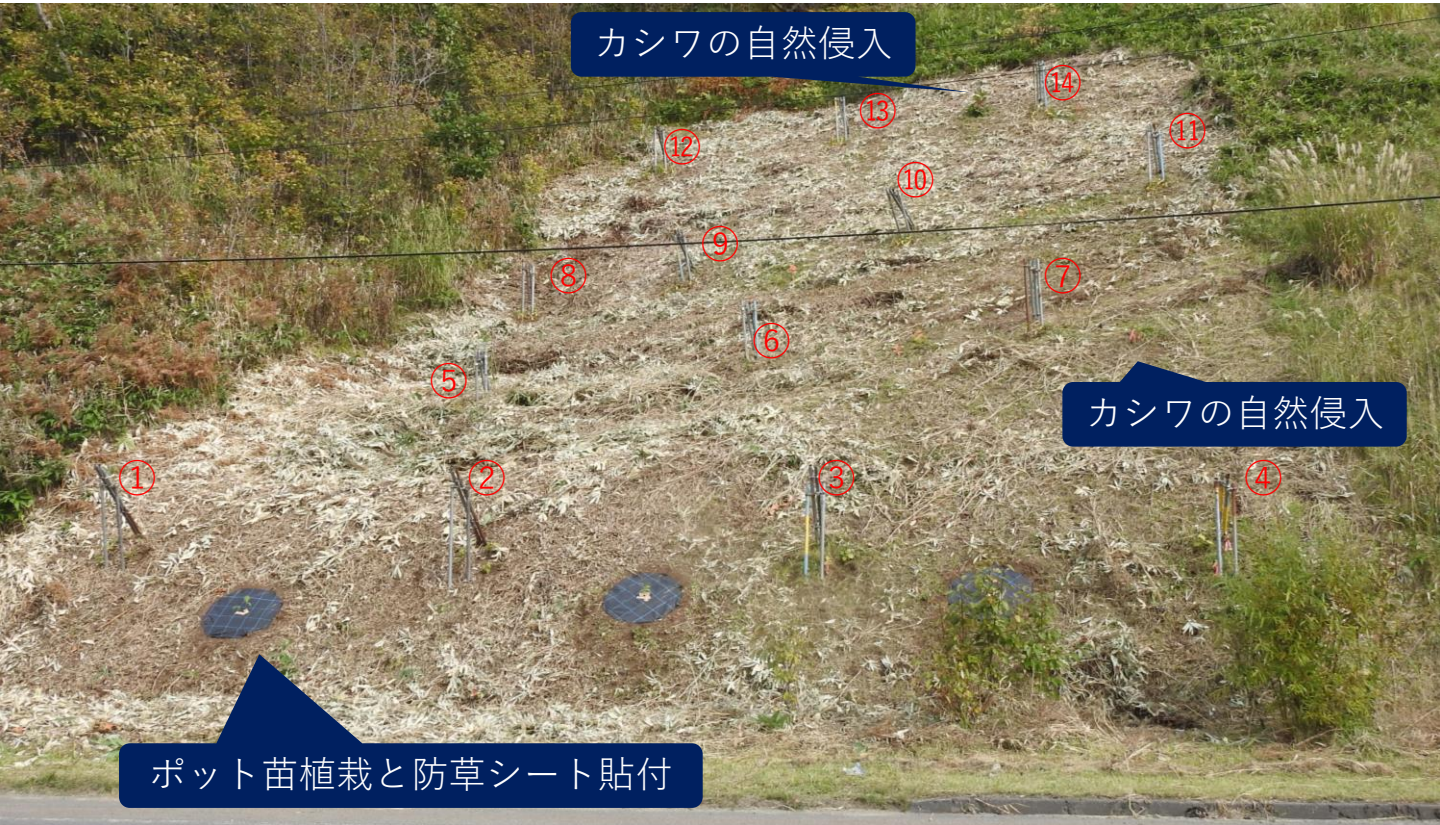
< 2020年の斜面の状況 >

赤丸数字は杭番号

| 項目 | 2020年 | 2022年 |
|---|---|---|
| 斜面の状況 | カシワ苗に印をつけ、影響のないようにササを刈る | 大雪と雪崩のため、ダメージを受け、鉄杭は④のみ残存 |

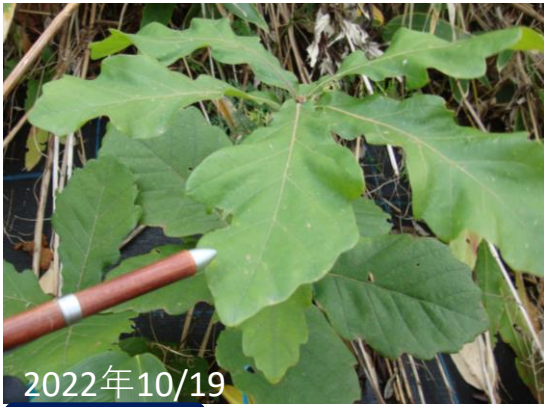
2022年10/19

### 自然侵入の稚樹の成長

- ・2022年豪雪と雪崩で鉄杭が破壊されたが、一部のカシワが生存している
- ・防草シート三箇所のうち1箇所の苗が健全に成長している（33%）
- ・その他に12本の苗が生存している
- ・自然侵入のカシワは健全に成長している
- ・2022年はカシワのタネが豊作なので、再度苗を育てて植栽試験を続ける

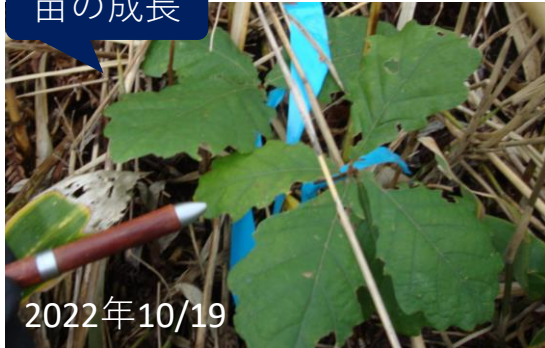
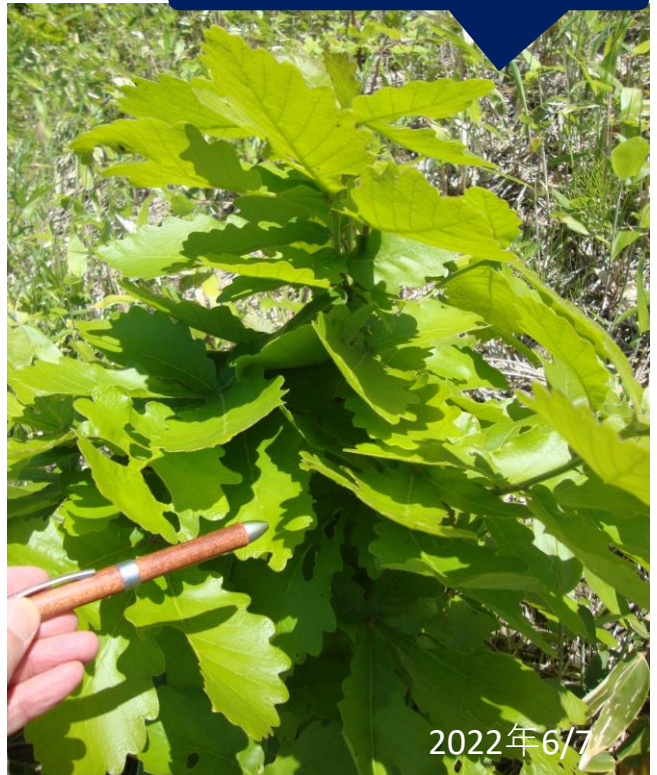
苗の成長

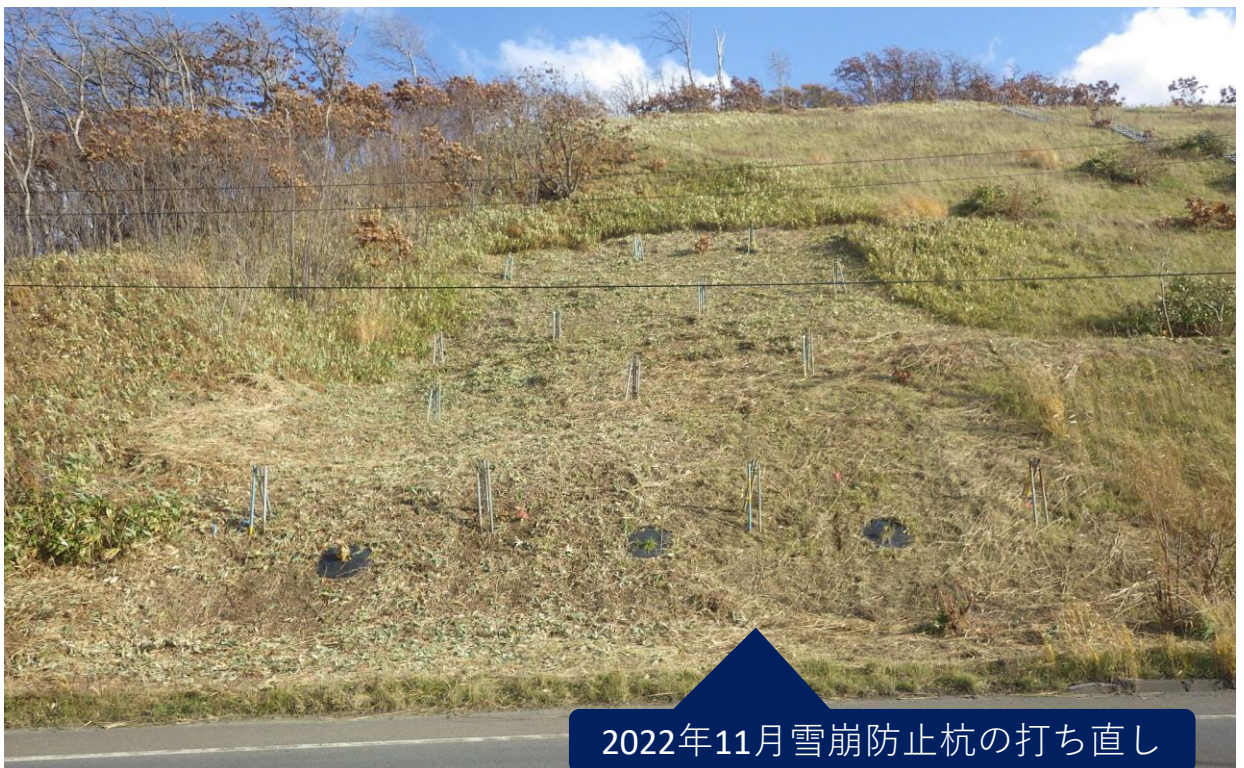
2022年11月雪崩防止杭の打ち直し
